OPRAVENKA

ke knize „**Mikrokontroléry ATMEL s jádrem 8051**“

autoři **Vojtech Fronc a Ján Klúčik**

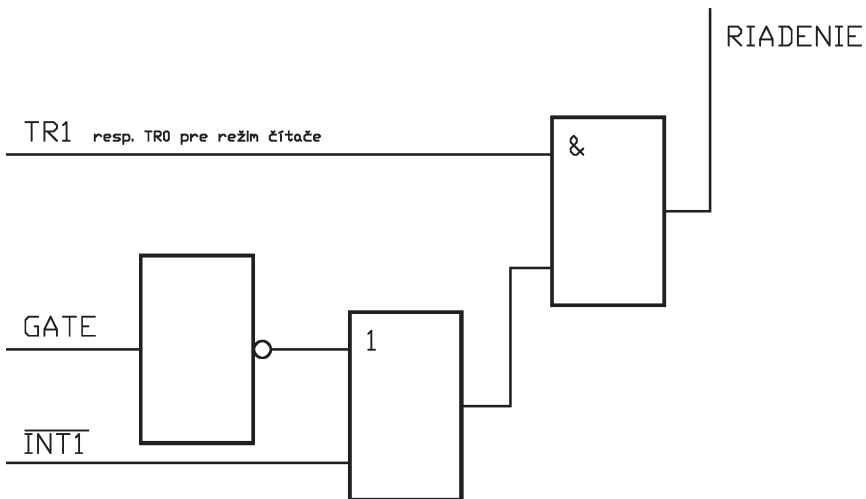
Na obrázcích v knize je zdeformovaná a neúplná grafika.

Opravená grafika:

Na následujícím obrázku je výřez levé dolní části původních schémat.

Výřez představuje hradla pro spuštění daného čítače a časovače.
